Zadeva: Zapisnik ogleda odprtih zadev Kanalizacija Grgar

Dne 22.4.2013 ob 8:15 je bil opravljen ogled odprtih oz. nedokončanih del v zvezi z izgradnjo kanalizacijskega omrežja Grgar. Ogled smo opravili Dejan Pišot (VodiGorica), Aleksander Škrli (KS Grgar), David Širok (KS Grgar). Oglede je trajal od 8:15 do 9:30 ure.

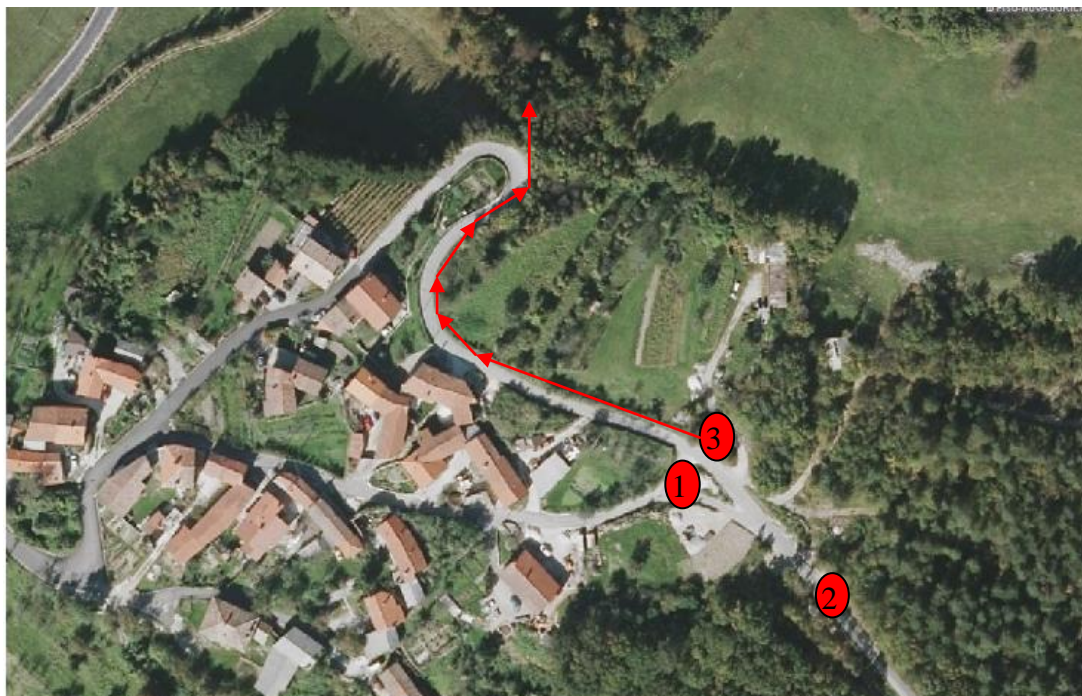
ZAGORJE

V ta del se stekajo vode iz »izvira« v hribu. Pred izgradnjo kanalizacije je na desnem delu ceste proti zagorju potekal jarek, ki je zbiral vodo iz izvira. Jarek je potekal do ovinka (glej puščice na prvi skici). Sedaj voda ob nalivih dere skozi vas in pocesti ter povzroča škodo na cestišču.

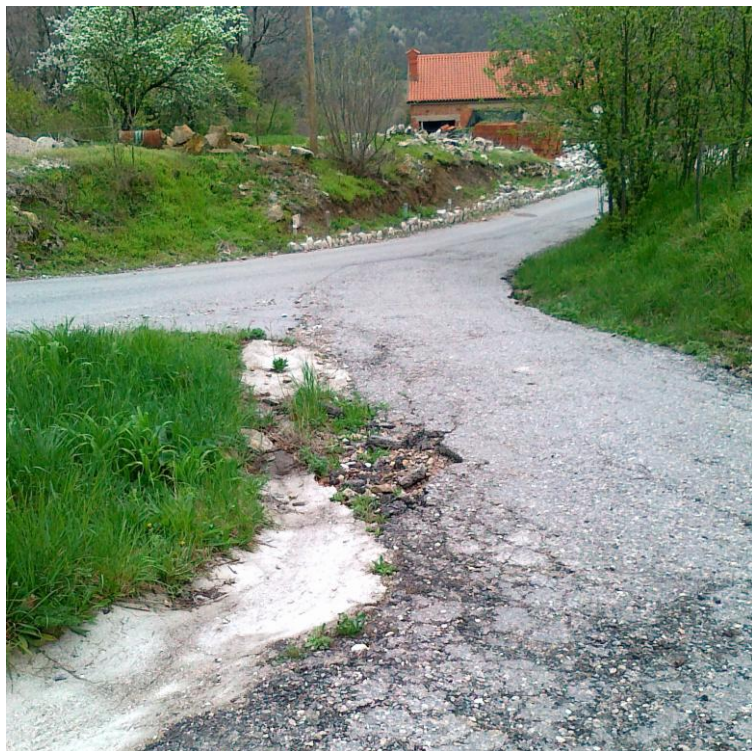
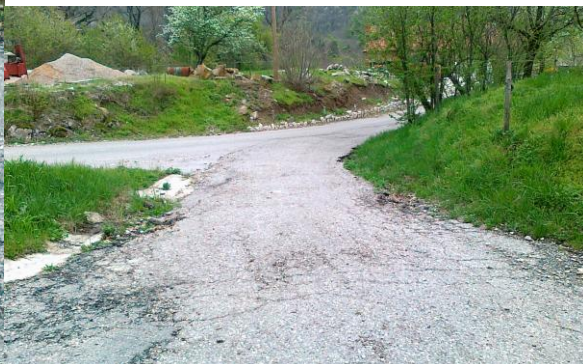
1. Poškodba cestišča v zaselku Zagorje:

Cestišče so poškodovali kamioni, ki so ta del ceste uporabljali kot obračališče.

Cestišče sedaj dodatno uničuje meteorna voda.

Najprej bi morali rešiti asfaltacijo končne plasti na Bregu in popravilo poti v Zagorju.

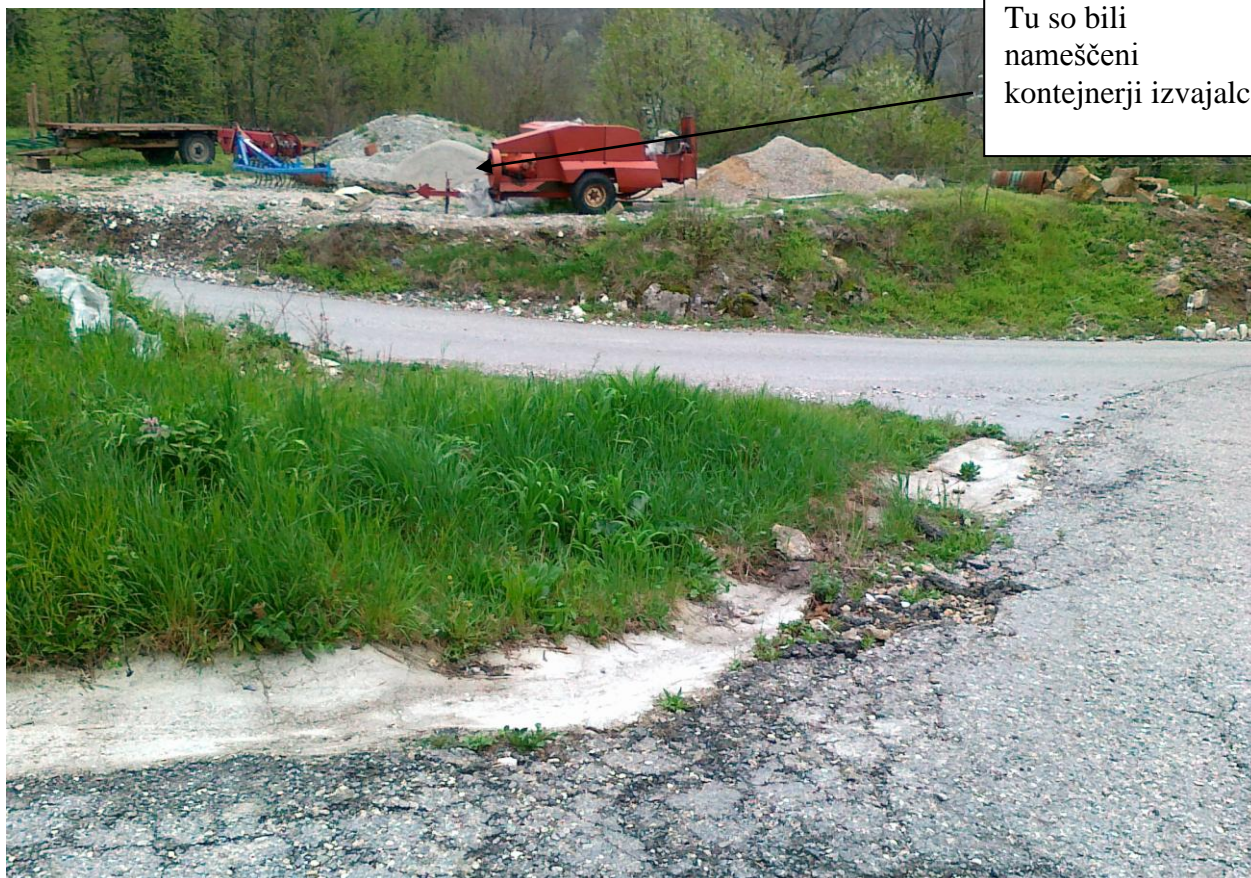
Tu so bili nameščeni kontejnerji izvajalca

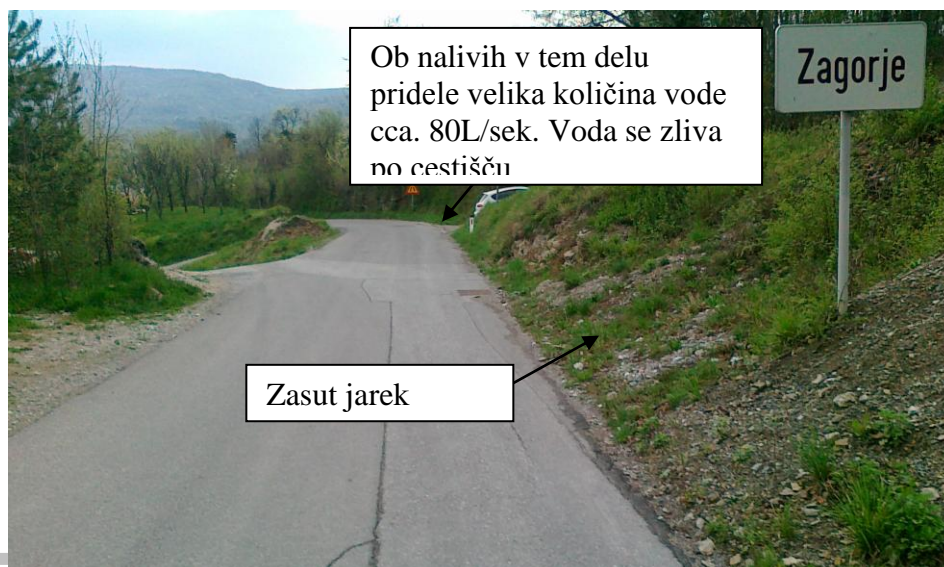
3. Zasut jarek

Kot je navedeno v prejšnji točki, je iz slike razvidno, da je jarek zasut. Potrebno bi bilo položiti cev, ob desnem robu cestišča.

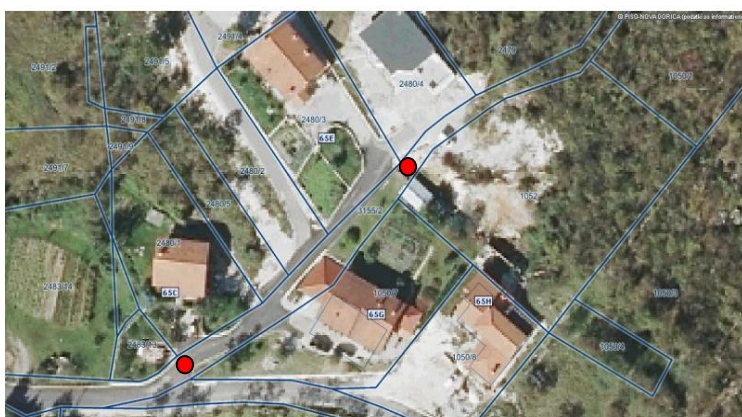
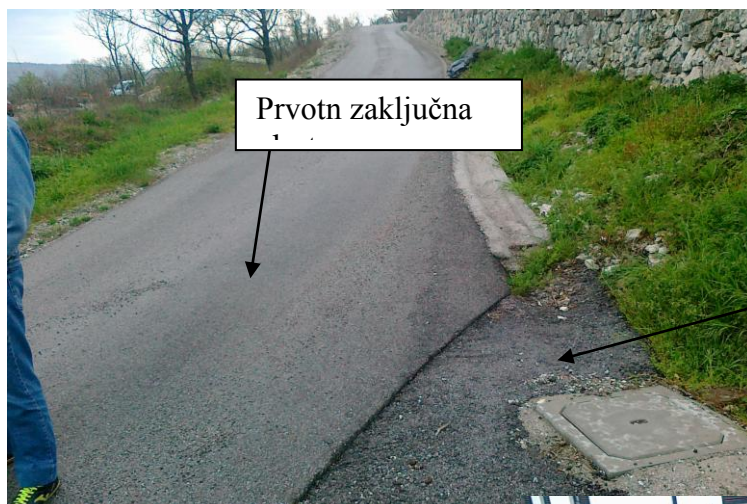
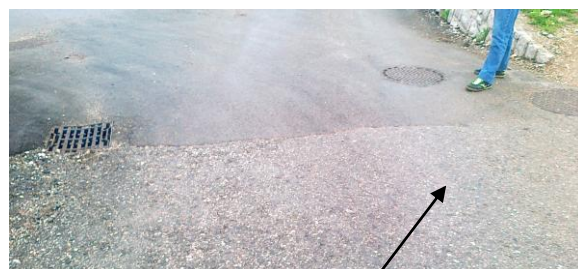
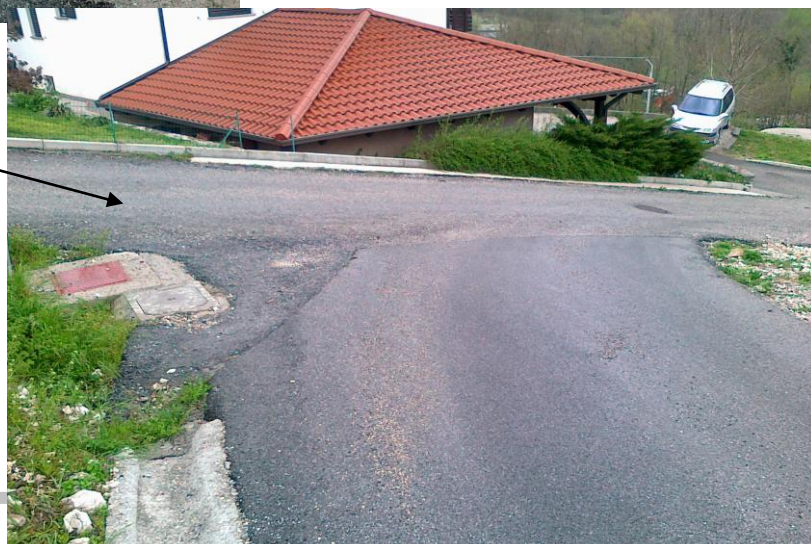
4. Zaključna plast asfalta

Ob izgradnji kanalizacije za hišne številke 65C,D,E,F.. je bil z dela poti v celoti odstranjen asfalt. Pot je pred izgradnjo bila asfaltirana tudi z zaključno plastjo asfalta.

Iz slik je razvidno, da je bila predhodno položena zaključna plast asfalta pa tudi, da odvodnjavanje meteornih vod ni urejeno.

Manjka cca.68mx3m zaključne plasti asfalta. Prav tako je potrebno nekatere pokrove dvigniti.

Brez zaključne plasti

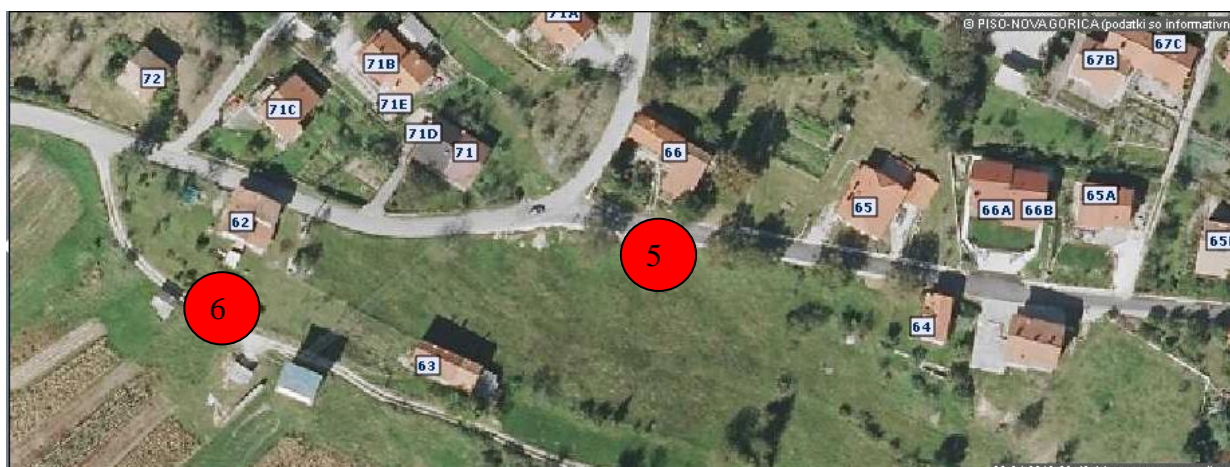
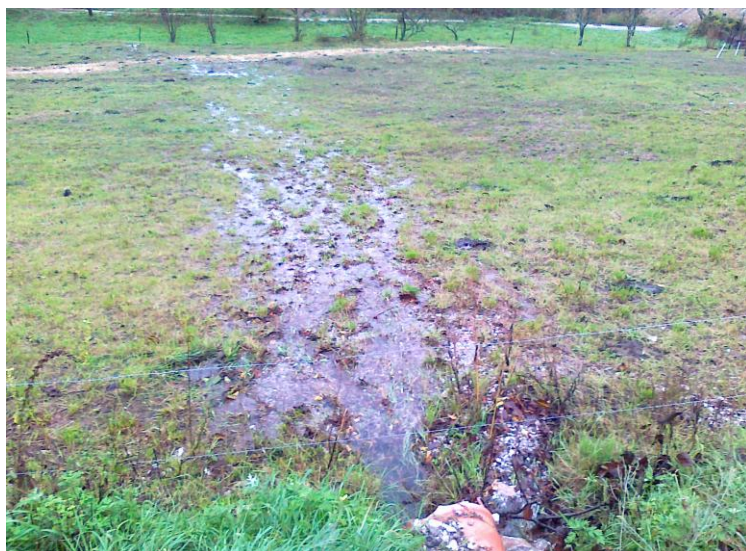
5. Breg (Grgar 66) – propust

Ob velikih nalivih se na travnik dobesedno zliva hudournik, ki trga travno rušo. Travnik, ni več uporaben za košnjo.

Glede na količino vode, ki po izgradnji kanalizacije teče skozi propust je nedopustno, da voda »zaliva« in uničuje travnik. Pred izgradnjo kanalizacije se je travnik redno kosilo, sedaj ne več.

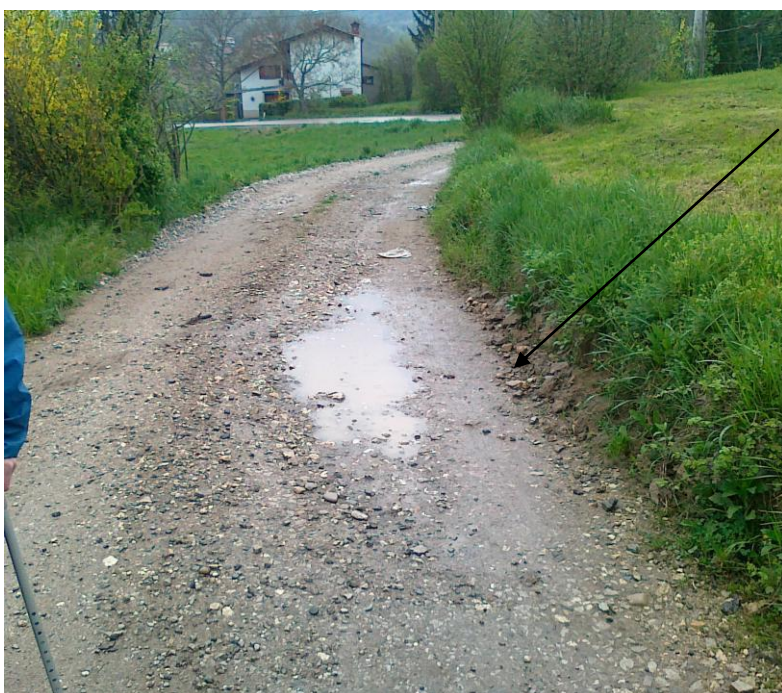
6. Breg pot do hiše Grgar 63.

Pot je zrit, nagnjena proti hribu, kar povzroča spodjedanje nasipa in zastoje vode. Potrebno bi bilo nasuti tampon, tako, da bo cestišče viselo proti njivam.

Cestišče na daljši razdalji visi proti bražini, kar ob nalivih povzroča spodjedanje brežine. Brežina, se je na nekaj mestih usedla proti cestišču.

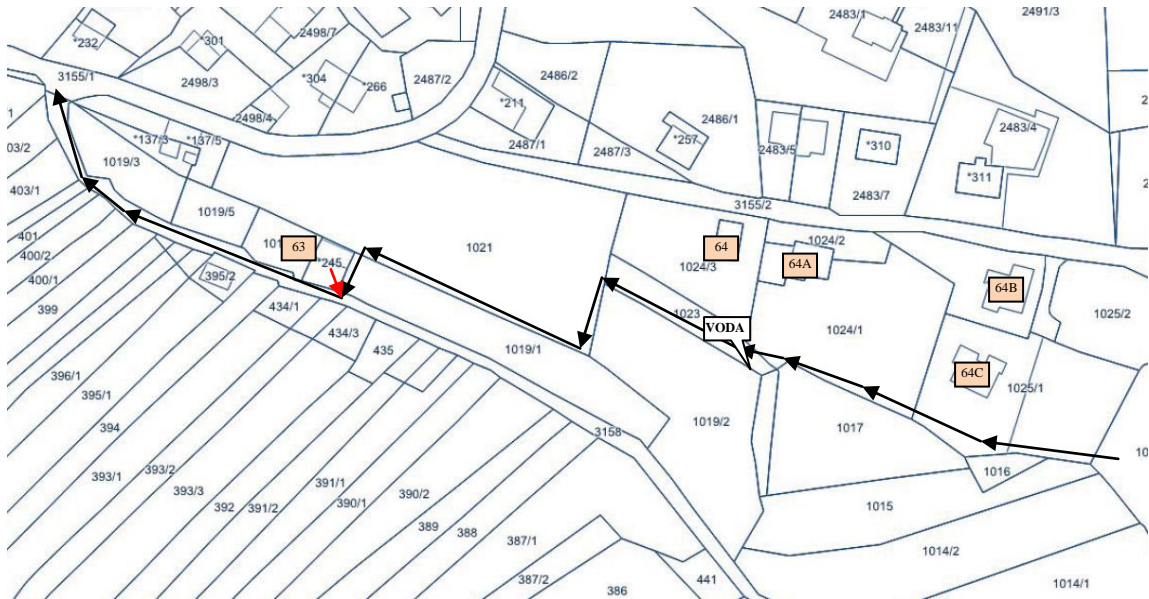
7. Dokončanje kanalizacije Izgradnja:
TRASA KANALIZACIJE BREG hišne številke Grgar 63, 64, 64A, 64B, 64C

Na zgornji skici je vrisan približen potek trase, ki sem sem jo naredil po pogovorih z lastniki parcel oz. njihovimi skrbniki. Soglasij lastnikov še nimam. Kanalizacija je sedaj dokončana od ceste s parcelno številko 3155/1 do hišne številke 63 (rdeča puščica).

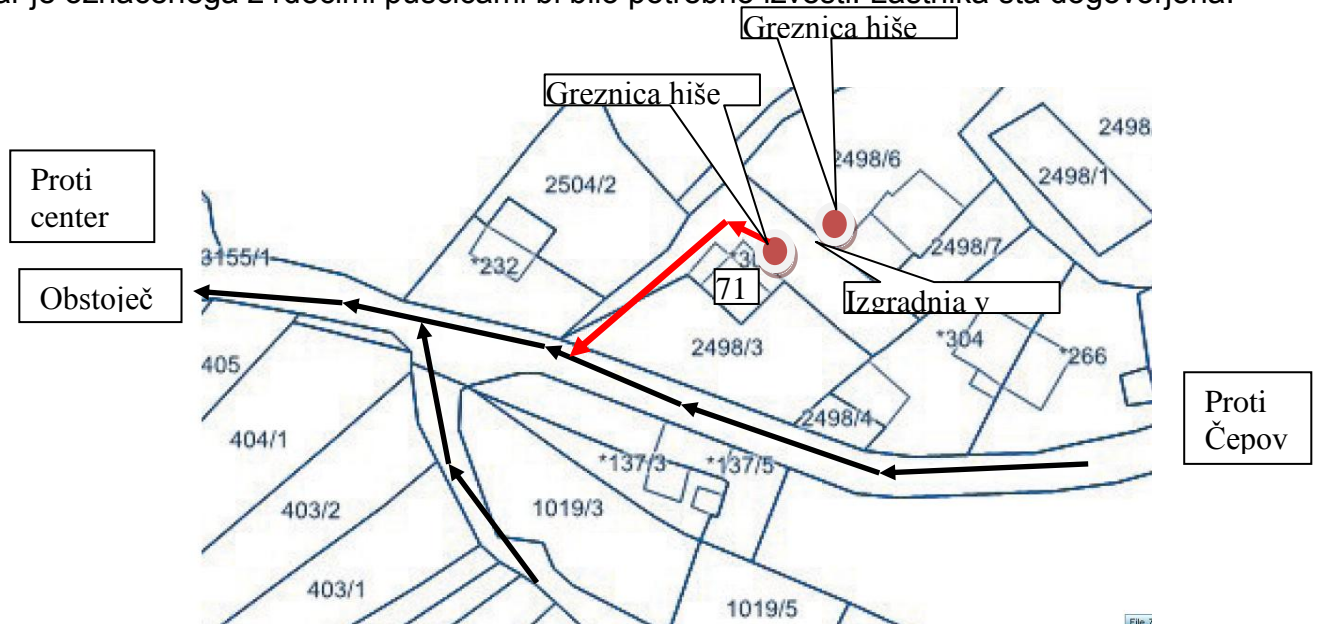
8. Predlog rešitve kanalizacije Grgar Breg (Grgar 71C, 71E)

Kar je označenega z rdečimi puščicami bi bilo potrebno izvesti. Lastnika sta dogovorjena.

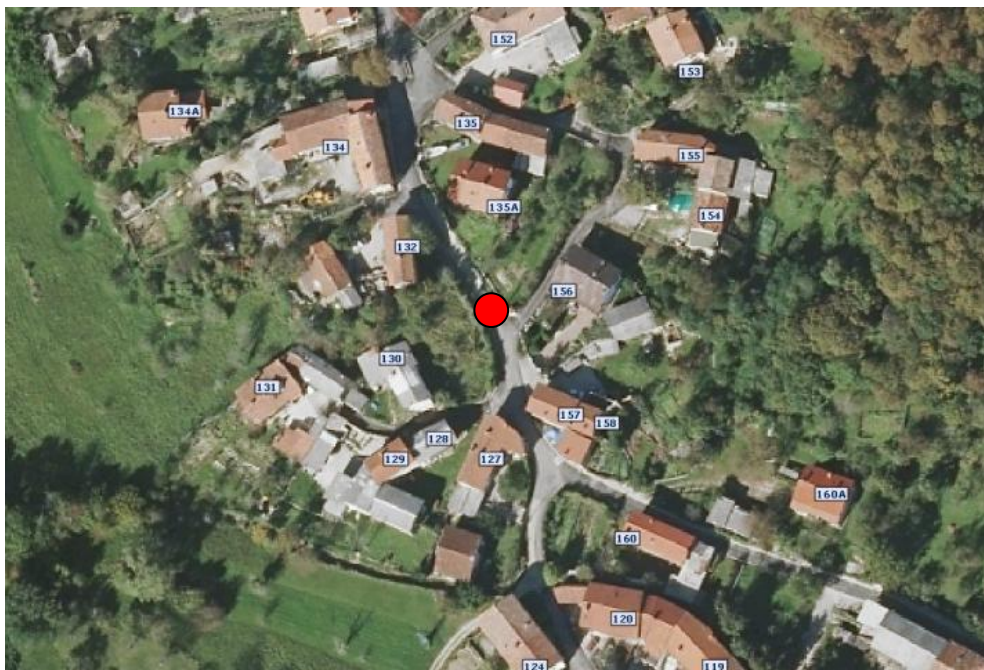
10. Rešetka v vasi

Pred več kot letom dni smo se s CPG (g.Grapulin), ki je bil izvajalec kanalizacijskega omrežja v gorenji vasi, dogovorili, da se uredi odvodnjavanje meteorne vode v gorenji vasi s rešetko (kanalet). Zadeva še sedaj ni realizirana. Voda ob nalivih povzroča nemalo težav, saj spodkopava cesto in nanaša veliko peska na cestišče.

Na skici je vrisana lokacija, kjer bi se morala postaviti rešetka.
