MONITORING POVRŠINSKIH VODA V
MESTNI OBČINI NOVA GORICA V LETU
2017

KONČNO POROČILO

Naročnik:	Mestna občina Nova Gorica Pogodba in Aneks k Pogodbi št.: 2106-700-18/2017
Poročilo pripravila:	Karmen Podgornik, dipl.san.inž.

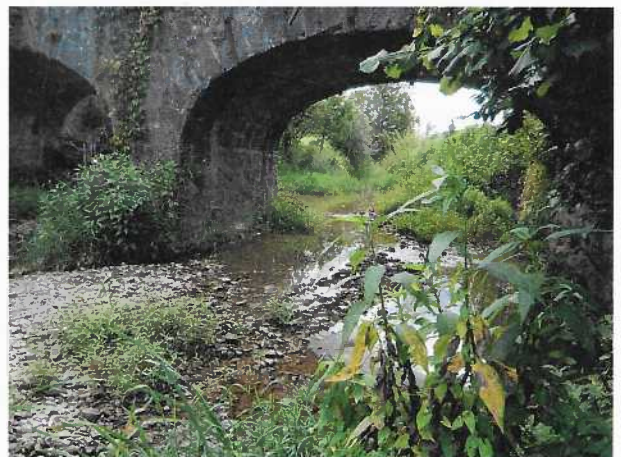
Slika 1: BRANICA, kraj: Steske

Opis merilnega mesta: pod starim mostom v Steskah. Dostop do mesta je travnat, dno je kamnito, kamni so poraščeni. Voda je tekoča. V bližini potoka so vrtovi

in vinogradi ter naselje individualnih hiš in magistralna cesta.

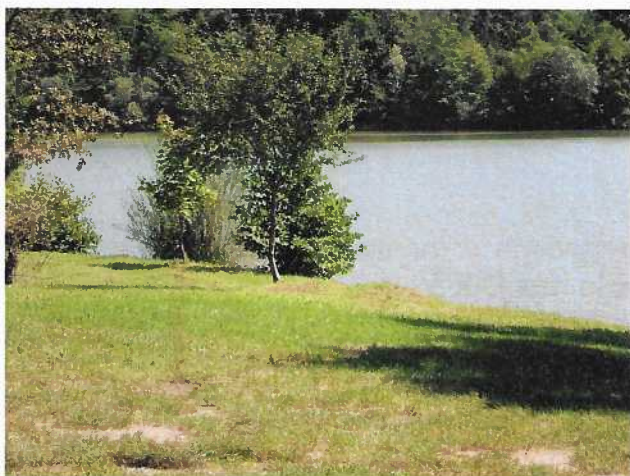
Slika 2: ZADRŽEVALNIK VOGRŠČEK, kraj: v delu zadrževalnika s stalnim nivojem, levo od hitre ceste v smeri Ajdovščine.

Opis merilnega mesta: voda je stoječa, dno je peščeno. Brežina je travnata. V bližini je hitra cesta Vipava-Vrtojba.

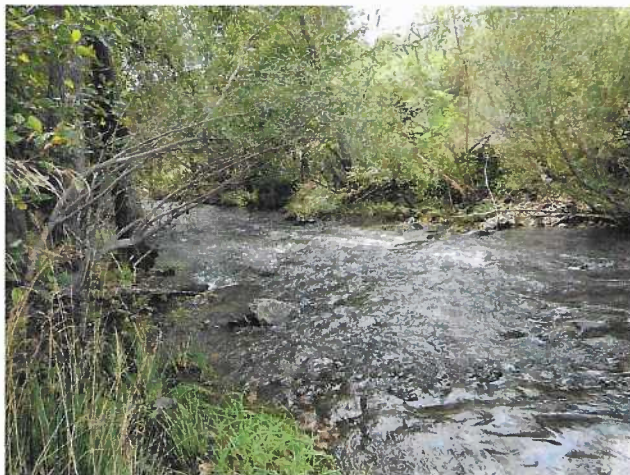
Slika 3: LIJAK, kraj: med krajema Vogrsko in Ozeljan pod viaduktom hitre ceste Vipava – Vrtojba.

Opis merilnega mesta: vzorči se pod viaduktom hitre ceste Razdrto-Vrtojba. Struga je široka približno 2 m, voda je nizka, rahlo tekoča. Dno je kamnito, v bližini je maščobolovilec za padavinske vode s hitre ceste. Ob brežini potoka je več vrtnarij in kmetijska zemljišča.

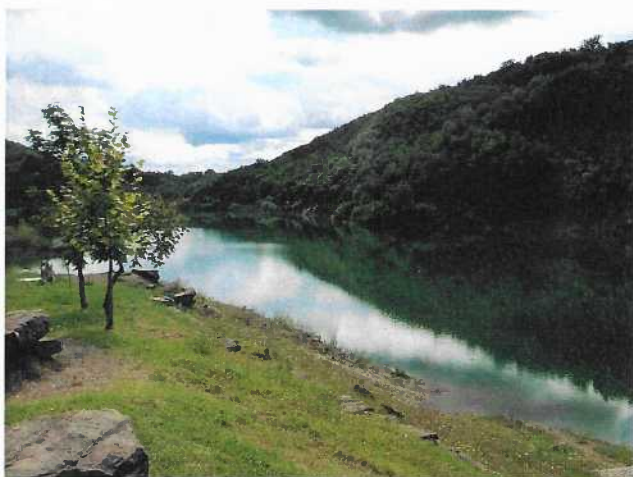
Slika 4: ZADRŽEVALNIK VOGRŠČEK Kraj: na jezu

Opis merilnega mesta: merilno mesto je na brežini v bližini jeza. Voda je stoječa, brežina je skalnata.

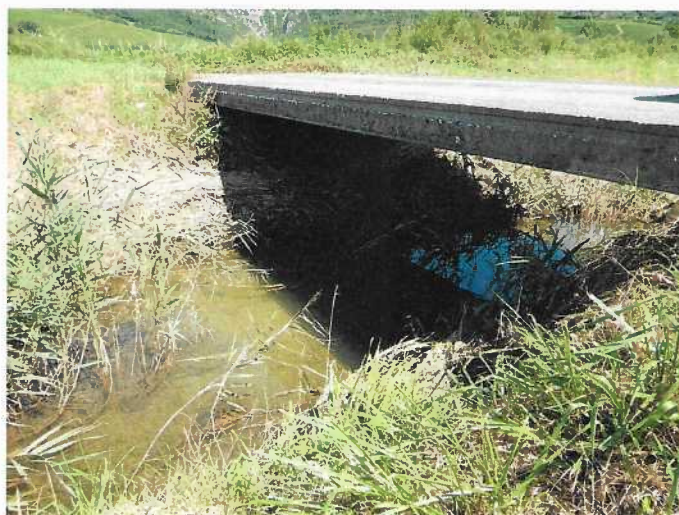
Slika 5: GLOBOČNIK, kraj zajema: Ajševica

Opis merilnega mesta: Približno 200 m pred izlivom Globočnika v Lijak. Voda je tekoča. Brežina je poraščena, travnata. V bližini so kmetijske površine, predvsem koruzna polja, individualne hiše in magistralna cesta. Struga potoka je močno zaraščena.

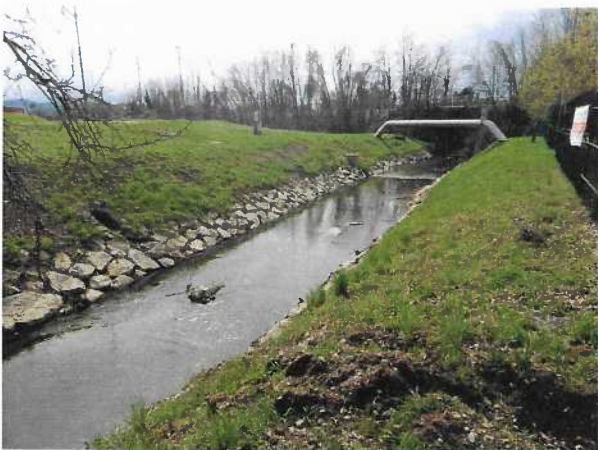
Slika 6: VRTOJBICA,; Rožna Dolina (rondo)

Opis merilnega mesta: Približno 100 m pred državno mejo z Italijo. Voda je tekoča. Brežina je z obeh strani poraščena s travo. V bližini je asfaltirana cesta Rondo (Šempeter, Ajdovščina, Nova Gorica in Rožna Dolina).

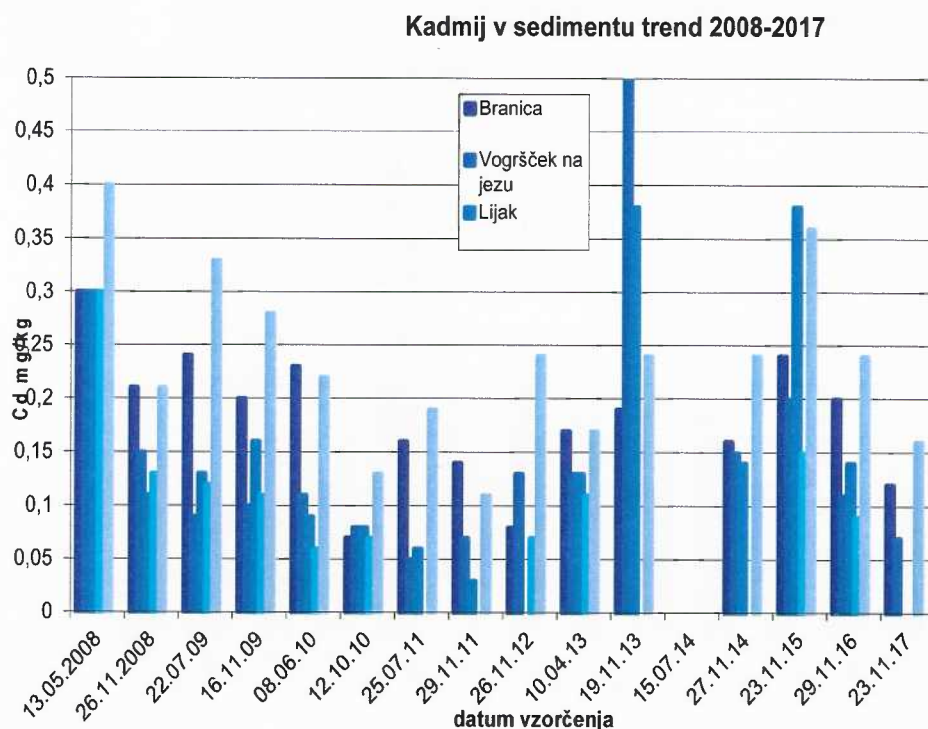
Graf 1: Kadmij v sedimentu, v letih od 2008-2017

Povprečna vsebnost kadmija v sedimentih v letih od 2008-2017 je 0,18 mg Cd/kg. Najnižja izmerjena vrednost je 0,03 mg Cd/kg (Lijak, november 2011). Najvišja vsebnost je bila določena v sedimentu zadrževalnika Vogršček, novembra leta 2013, in sicer 0,82 mg Cd/kg. V mesecu Juliju letu 2014 kadmija nismo našli v nobenem vzorcu.

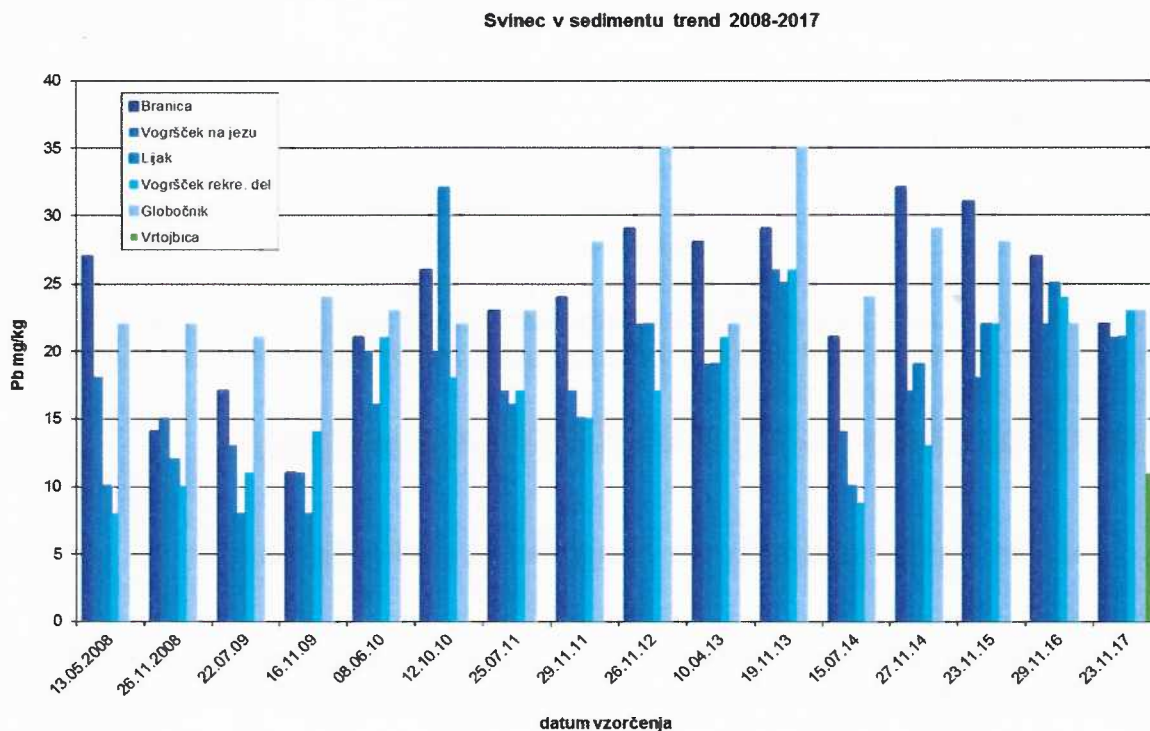
Graf 2: Svinec v sedimentu, v letih od 2008-2017

Povprečna vsebnost svinca v sedimentih v letih od 2008-2017 je bila 20 mg Pb/kg. Najnižja izmerjena 8 mg Pb/kg (Vogršček - rekreacijski del I.2008 in Lijak I.2009), najvišja pa 35 mg Pb/kg (Globočnik, I. 2012 in 2013). V letu 2018 je bila vsebnost svinca analizirana tudi v Vrtojbi, kjer je bila izmerjena vsebnost 11 mg Pb/kg.

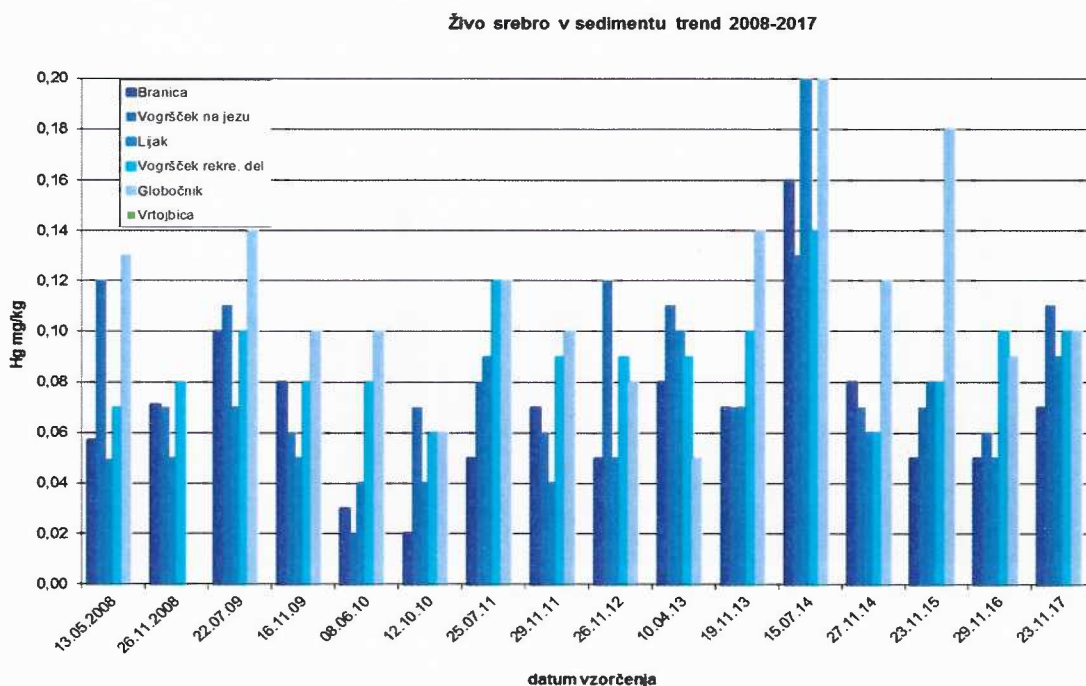
Graf 3: Živo srebro v sedimentu, trend v letih od 2008-2017

Povprečna vsebnost živega srebra v sedimentih v letih od 2008-2017 je bila 0,09 mg Hg/kg. Najnižja izmerjena 0,02 mg Hg/kg (Vogršček – na jezu I.2010 in Branica I.2010), najvišja pa 0,89 mg Hg/kg (Lijak, I. 2014). V letu 2018 se je odvzelo tudi vzorec vode iz Vrtojbe, kje vsebnosti živega srebra nismo našli.

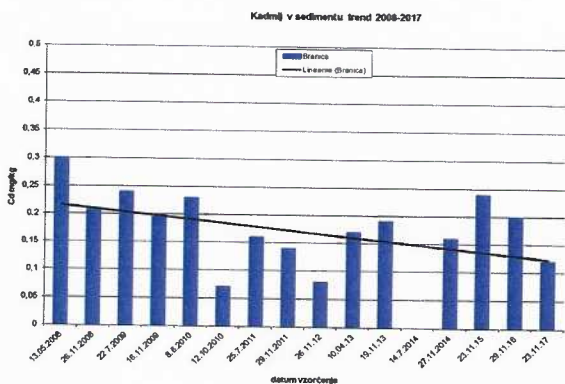
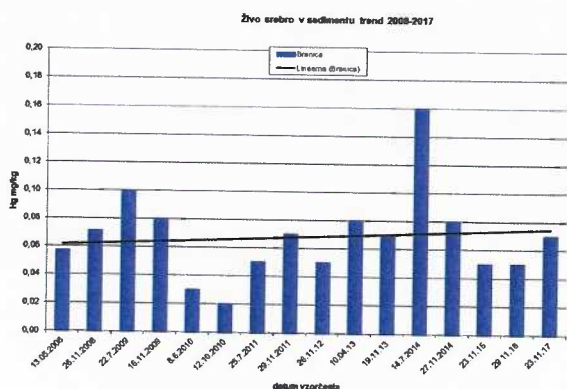
Vsebnost kadmija in v letu 2017 tudi svınca v sedimentu Branice v Steskah kaže trend upadanja, medtem ko vsebnost živega srebra z leti narašča. Pri ugotavljanju trenda živega srebra v sedimentu Branice, izstopa julijski vzorec I.2014, kot najvišji, s čimer tudi dviguje trend.

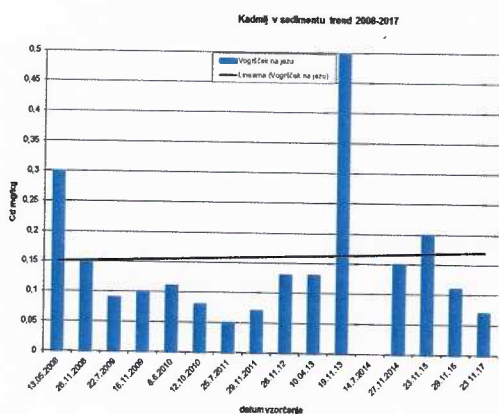
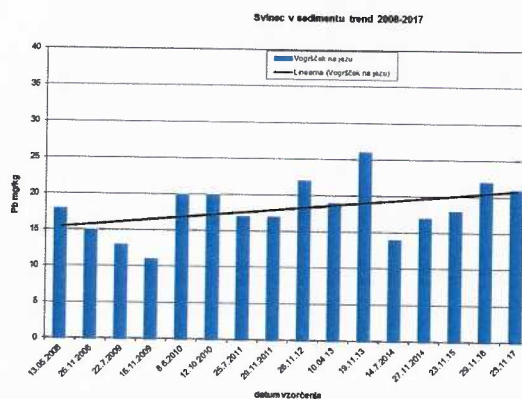
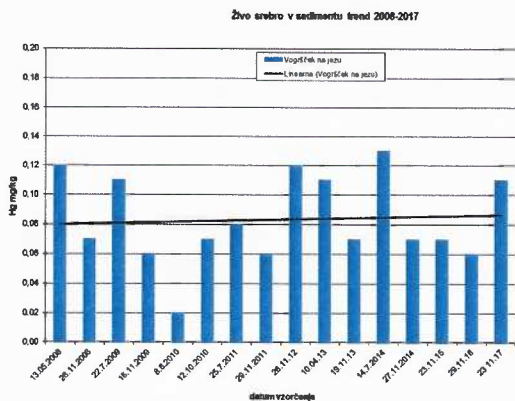
Sediment odvzet na zadrževalniku Vogršček na jezu kaže rahel trend naraščanja za kadmij (ki je zelo neenakomerno razporejen med leti) trend naraščanja velja tudi za+ svinec. Trend živega srebra v sedimentu je v letu 2017 ponovno narasel.

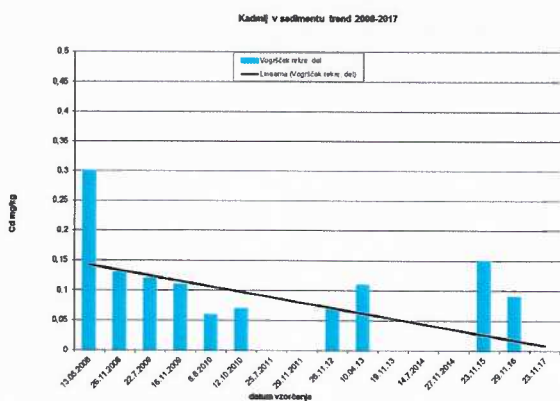
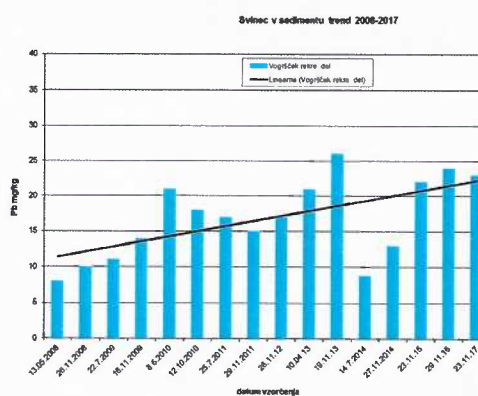
Kadmij v sedimentu v tako imenovanem rekreacijskem delu zadrževalnika Vogršček kaže strm trend upadanja, v letu 2017 ga nismo našli. Vsebnost drugih dveh kovin z leti počasi narašča.

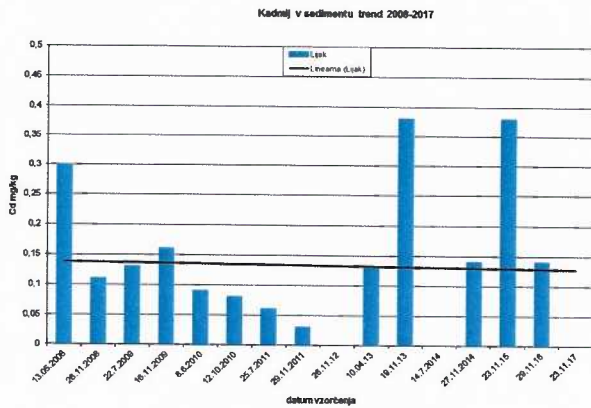
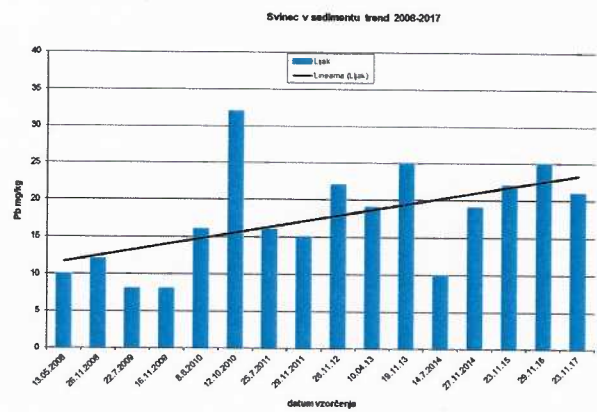
Vsebnost živega srebra v sedimentu Lijaka skozi opazovano časovno obdobje počasi narašča, poleti 2014 pa smo izmerili bistveno višjo vsebnost kot običajno, in sicer 0,89 mgHg/kg, kar je 15x višje od običajnega povprečja. Vsebnost kadmija v letu 2017 nismo našli, vsebnost svinca pa je rahlo padla.

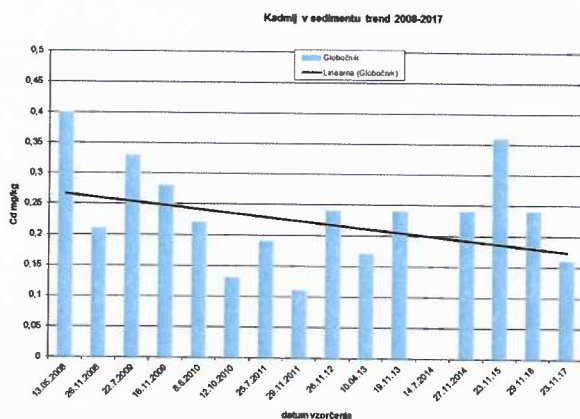
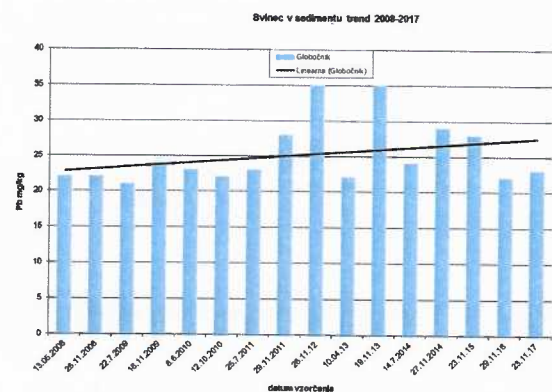
Vsebnost kadmija v sedimentu Globočnika počasi upada skozi opazovano časovno obdobje, vsebnost svinca in kadmija pa je v letu 2017 rahlo narastla.

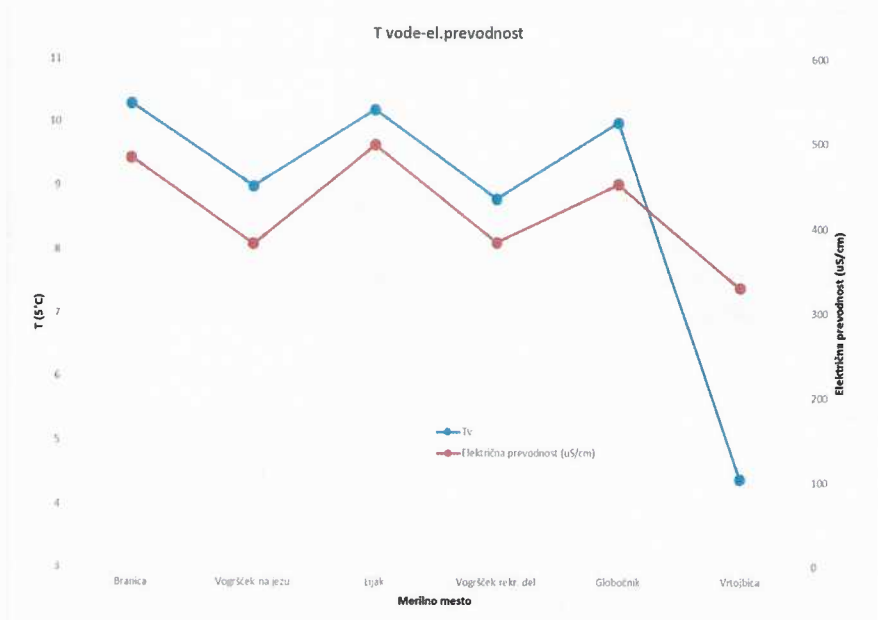
Graf 19: Temperature vode in električna prevodnost

Pri ugotavljanju ekološkega stanja smo analizirali fizikalno-kemijske parametre, in sicer toplotne razmere: temperaturo vode (Graf 19), kisikove razmere: biokemijska poraba kisika v petih dneh (BPK₅), izmerili smo slanost: električno prevodnost (Graf 19), zakisanost: pH, stanje hranil: amonij, nitrat, celotni dušik, celotni fosfor in ortofosfat.

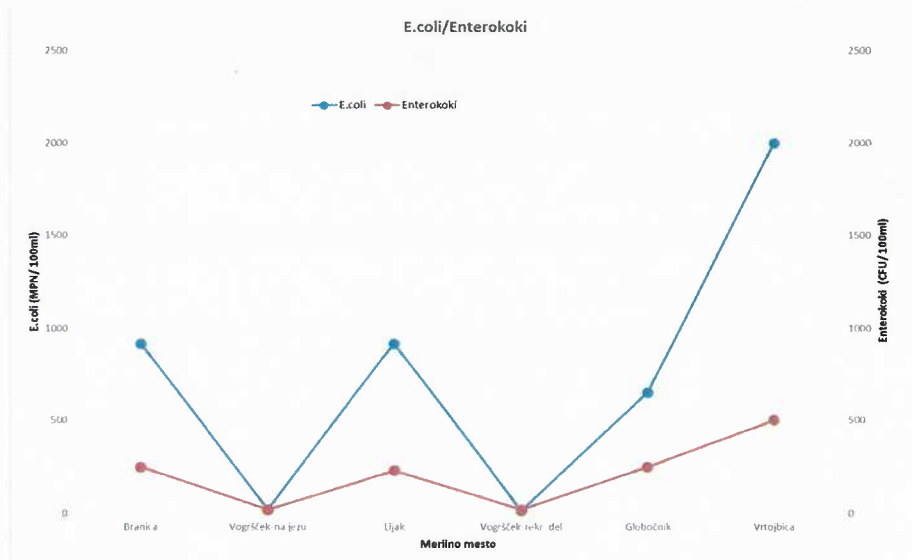
Graf 21: Mikrobiološke preiskave

Fekalne bakterije so prisotne v vseh vzorcih, najvišje vrednosti smo izmerili v Lijaku, Branici in Vrtojbi. Najnižje vsebnosti so bile določene v Vogrščku-rekreacijski del (Graf 21).
