OBJEKT: Zamenjava strešne kritine na stavbi občine

POROČILO:

Za lažjo izvedbo ponudbe prilagamo nekaj fotografij z kratkim opisom:

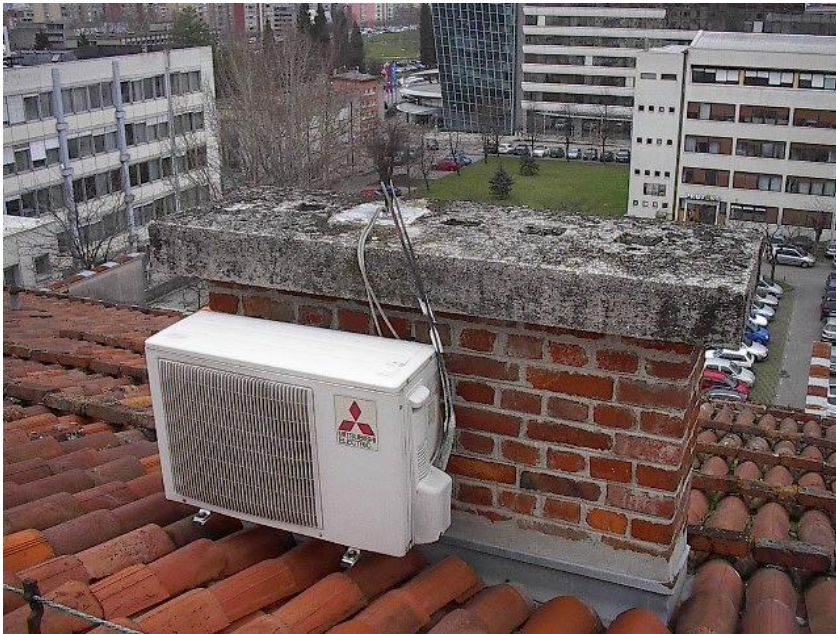
Strešne dimnike, oziroma ventilacije se sanira in sicer betonska kapa se očisti in premaže z hidroizolom, opeka se rabitzira in omeče z apnenocementnim ometom , na predhodni cementni obrizg, fini omet, fasadna barva

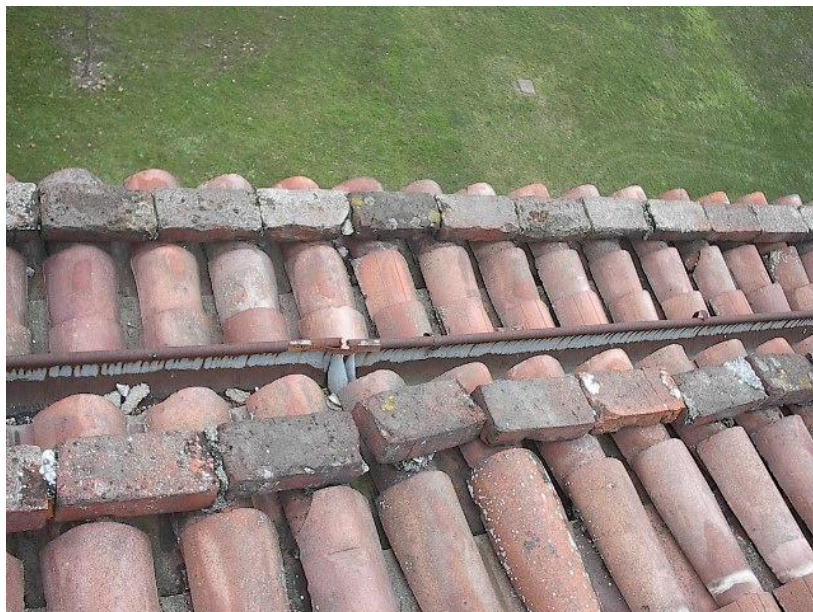
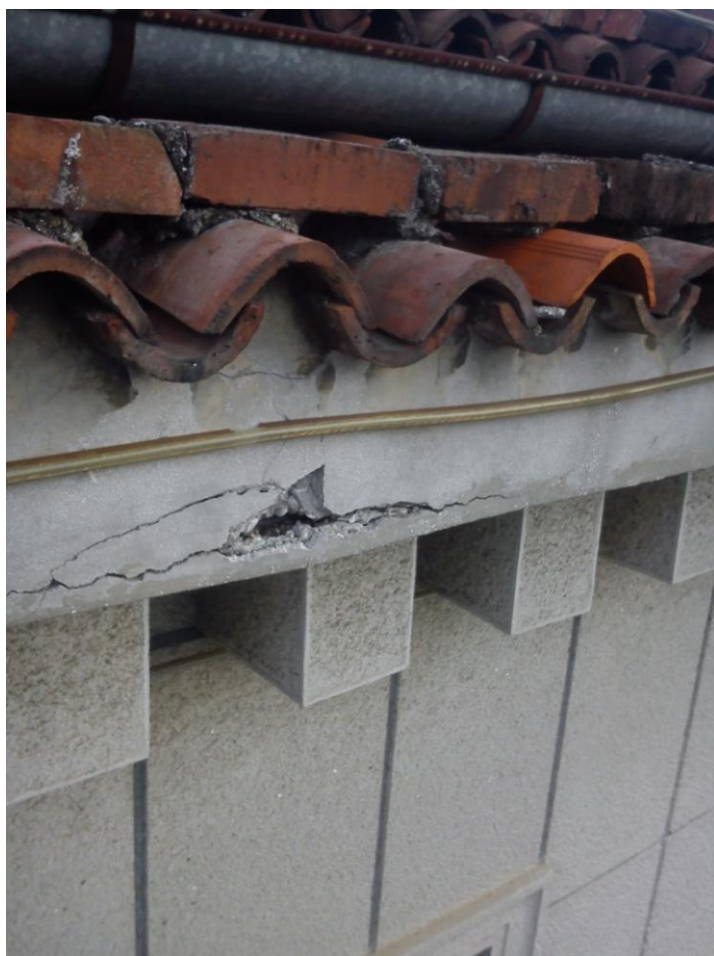
Na napušč v dveh nivojih, v pispu izvedba v enakem detajlu, razen vzdolžne opeke, ki v popisu ni zajeta.

Predmet ponudbe je tudi sanacija napušča še posebej opozarjamo na obdelavo med korci, ki naj bo enakega izgleda kot obstoječe.

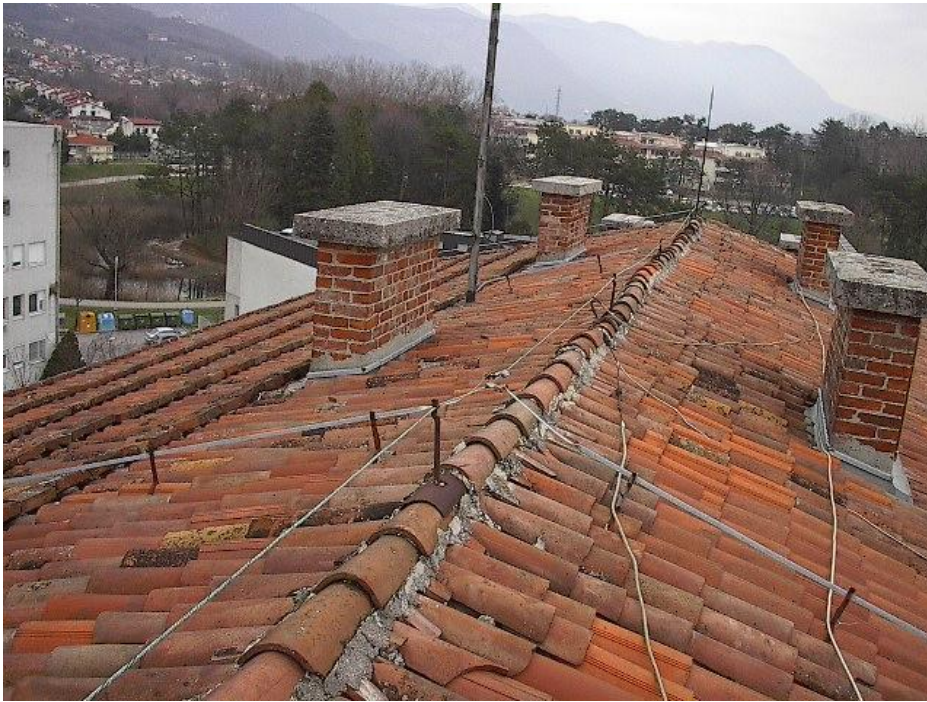
Prečna NF opeka na novi strešni kritini ni zajeta.
